# ヒアリかな!?

## ヒアリ

# コンテナ取扱作業時のチェック箇所

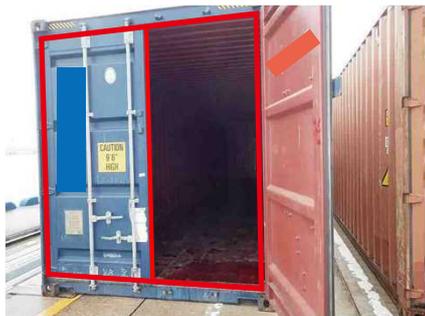
## ◎ 扉の周辺

- ・扉の接合部の隙間からアリが出入りしていないか（赤線部）？
- ・傷んだゴムパッキンの隙間からアリが出入りしていないか？

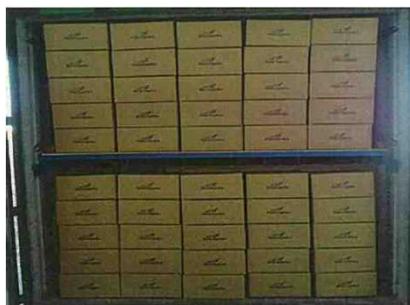
## ◎ 積荷周り

- ・積荷の表面、積荷同士の隙間にアリがいないか？
- ・梱包材（ダンボール、木枠等）にアリが付着していないか？

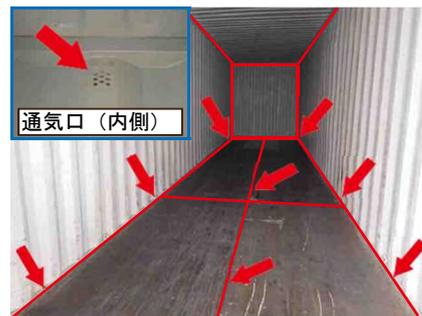
## ◎床板・内壁・天井・通気口（内）

- ・床上にアリがいないか？→特に傷んだ床板の隙間、四隅や壁際のエッジ部分（矢印部・赤線部）は念入りにチェック。
- ・内壁、天井にアリがいないか？
- ・通気口の穴（矢印部）からアリが出入りしていないか？

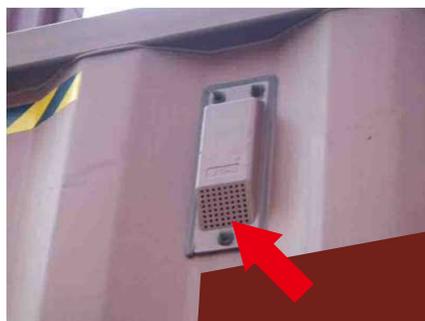
## ○ 通気口（外）

- ・通気口の穴（矢印部）からアリが出入りしていないか？

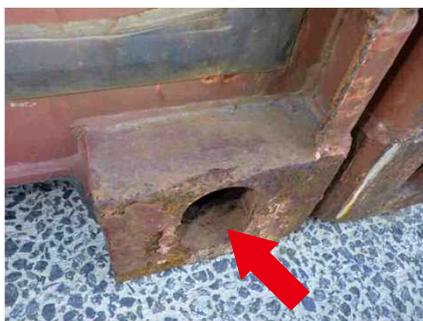
## ○ コーナーキャスティング周辺

- ・コーナーキャスティングの周りでアリが歩いているか？
- ・フック穴（矢印部）の内部にアリが隠れていないか？

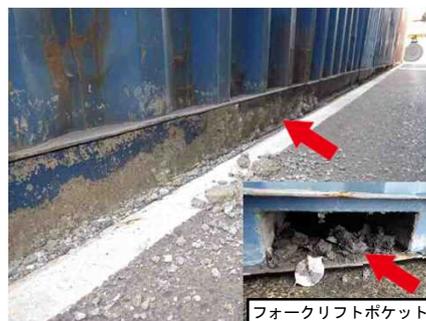
## ○ 外壁・フレーム

- ・外壁、柱、サイドレール、梁等に沿ってアリが歩いているか？
- ・フレーム下面やフォークリフトポケットに付着した土砂にアリが混入していないか（矢印部）？

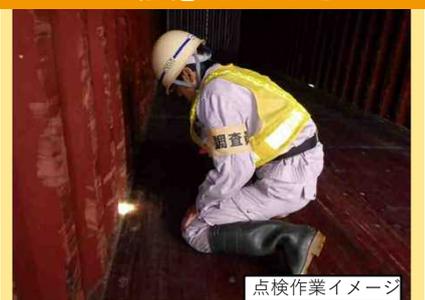
点検作業イメージ

- ・コンテナ内の点検をする時は、ライト等で照らしながらおこなう。
- ・空コンテナ点検時は、木槌で床の四隅をたたき、床板を踏みならす等の振動を与えて、床板の隙間に潜むアリが出てこないかチェック。

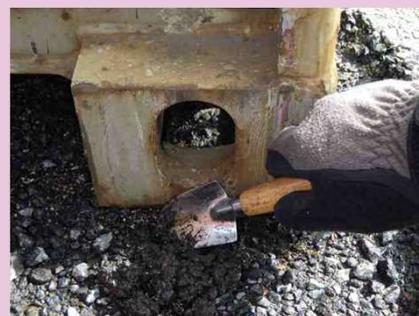
### ヒアリが地面へ逃げ出していないか？

- ・コンテナの揚げ降ろしで舗装に発生した亀裂や窪みの中、アスファルト片、土砂の下は念入りにチェック。
